TP 185F  
Numéro 1/2010

# SÉCURITÉ AÉRIENNE — NOUVELLES

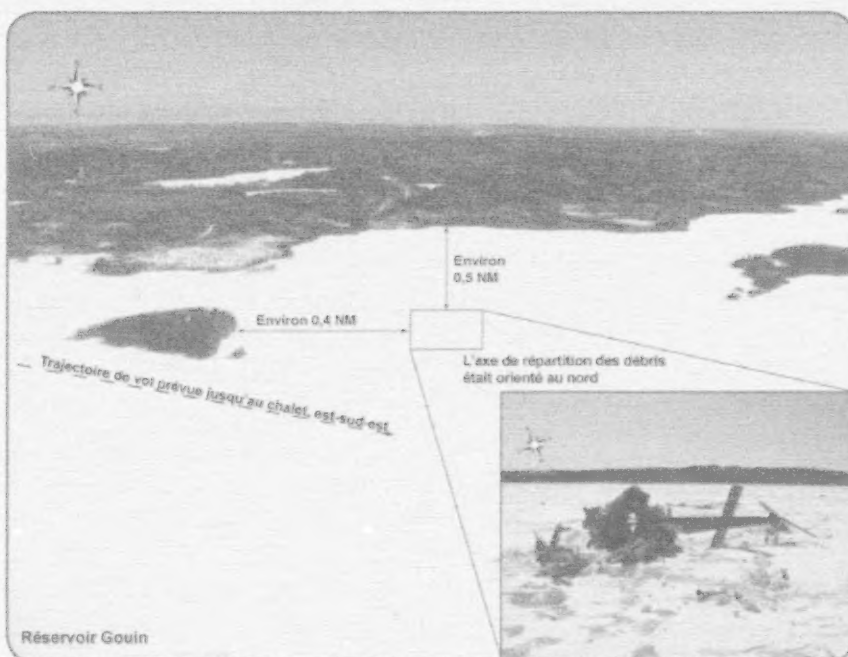
Schéma des lieux

Le réservoir Gouin est un important plan d'eau de forme irrégulière qui s'étend sur 55 NM d'est en ouest et sur 40 NM du nord au sud. Il est situé dans un espace aérien intérieur non contrôlé de classe G. En raison de son rivage de forme irrégulière et constitué d'anses, d'avancées et d'îles multiples, la navigation est particulièrement difficile, notamment par mauvais temps. Au moment de l'accident, les conditions variaient entre des conditions VMC et IMC. L'environnement était propice à des conditions de voile blanc, alors que le degré de contraste était faible en raison du couvert nuageux, du ciel obscurci, du temps laiteux, de la visibilité réduite dans les averses de neige et de la surface enneigée du réservoir. En décollant en

direction est, le pilote pouvait voir une avancée recouverte d'arbres comme référence sous l'hélicoptère ainsi que l'étendue du réservoir dont la surface était recouverte de neige blanche droit devant.

Des conditions de voile blanc prévalaient au moment de l'accident, ce qui réduisait les repères visuels à la disposition du pilote pour conserver la maîtrise de l'hélicoptère. Le pilote possédait peu d'expérience du vol en hélicoptère dans des conditions de voile blanc, et il ne savait peut-être pas qu'il était préférable de voler près du rivage pour pouvoir utiliser les arbres et la rive comme repères pour créer un contraste avec la neige blanche du lac gelé. Des références au sol insuffisantes ont empêché le pilote d'évaluer avec précision l'altitude et l'assiette de l'hélicoptère par rapport à la surface. Le pilote a probablement perdu la maîtrise de l'hélicoptère en survolant, dans des conditions de voile blanc, la vaste surface gelée et enneigée du réservoir Gouin.

Le BST a conclu que le pilote a probablement rencontré des conditions de voile blanc qui ont rendu difficile le maintien des références visuelles, ce qui a entraîné une désorientation du pilote qui s'est traduite par un impact avec la surface enneigée du lac gelé.

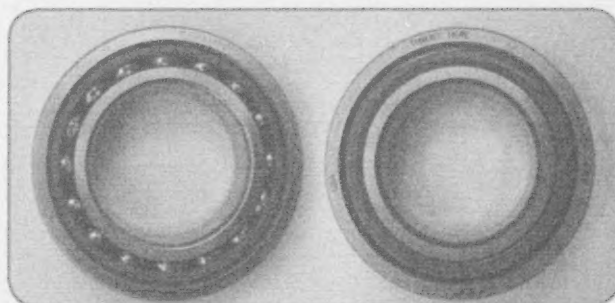
Le palier de butée (thrust bearing) de gauche fut identifié comme étant une pièce non approuvée, à la suite d'une inspection de routine. Celui de droite est la bonne pièce.

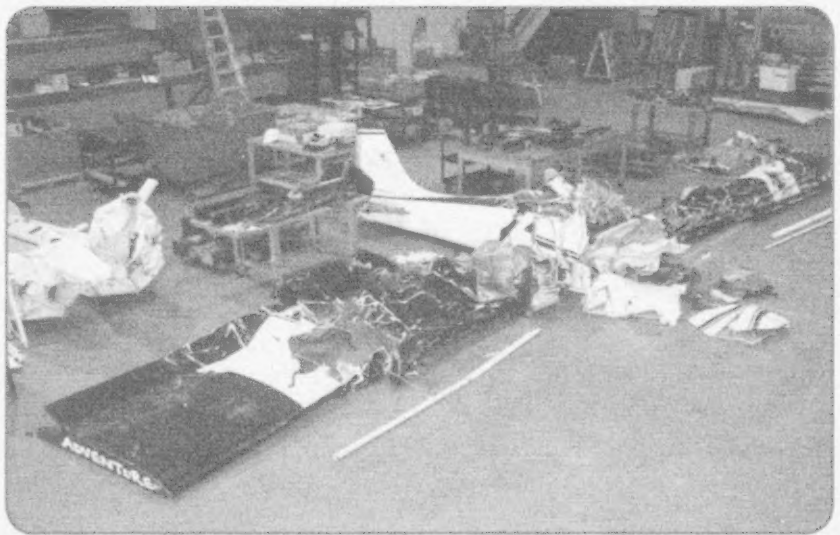
Le 28 juin 2009, un Bush Caddy de construction amateur a subi un bris de l'aile droite en vol. Le pilote a été en mesure de poser l'appareil à l'aéroport de Drummondville (Qc). Personne n'a été blessé. Les longerons avant et arrière étaient d'une épaisseur de 0,050 po et la construction des ailes avait été faite selon les plans et devis de la compagnie Club Aéronautique Delisle Inc. (CADI). L'aile a été transportée au laboratoire d'ingénierie du BST et le rapport préliminaire conclut que l'aile a plié en contrainte de tension. Selon les calculs théoriques effectués, ces ailes résistent à un facteur de charge de moins de 3,0 g, ce qui est de beaucoup inférieur à celui d'un appareil de catégorie normale (5,7 g) ou d'un ultraléger évolué (6,0 g). Bien que cet événement (A09Q0098) soit de catégorie 5, le BST poursuit ses démarches afin de déterminer les facteurs qui ont contribué au bris de cette aile.

*Vue de l'aéronef lors de l'enquête technique, menée par le BST.*

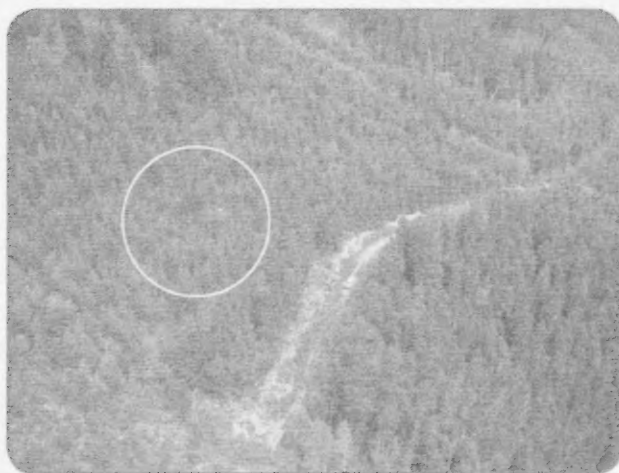
Le 18 mai 2006, un Cessna T207A quitte l'aéroport de Pemberton (C.-B.) à environ 15 h, heure avancée du Pacifique, pour un vol selon les règles de vol à vue à destination d'Edmonton (Alb.). L'avion effectue d'abord sa montée initiale en direction est, puis vire vers le nord-est afin de suivre une route qui passe dans un col de montagne. Le pilote est seul à bord pour le vol de mise en place. Il a déjà effectué plusieurs vols afin d'évaluer la qualité de l'air dans le secteur de Pemberton pour le compte de la Direction de la recherche sur la qualité de l'air d'Environnement Canada. L'avion est exploité en vertu d'un permis de vol et il a subi d'importantes modifications afin de pouvoir transporter divers types de capteurs placés dans des nacelles suspendues sous les ailes ainsi que de l'équipement électronique à bord de l'avion et il est doté d'une fenêtre ventrale pour prise de vue. Environ 30 min après le décollage, le Coastal Fire Service est appelé à combattre un feu disséminé et il découvre l'épave de l'avion dans la zone incendiée. Un incendie après impact a détruit la majeure partie de la cellule, et le pilote a subi des blessures mortelles. L'accident s'est produit à environ 15 h 06, heure avancée du Pacifique.

Vue aérienne du site de l'impact (cercle) avec le relief ascendant. Un incendie après impact a détruit la majeure partie de la cellule.

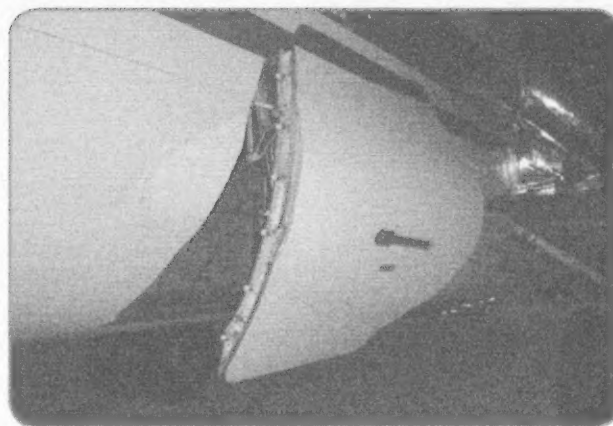
1. La porte de soute arrière a été fort probablement fermée, mais non verrouillée avant le décollage. Elle s'est ouverte après l'envol sous l'effet des forces aérodynamiques.

*Poignée de la porte de soute arrière rentrée*

2. L'équipe au sol n'a pas vérifié si la porte de soute arrière était bien fermée et verrouillée avant le décollage et, par conséquent, la porte n'était pas verrouillée.
3. Les membres de l'équipage de conduite n'ont pas découvert que la porte de soute arrière n'était pas verrouillée au moment de l'inspection extérieure de l'avion, et ils n'ont pas remarqué le voyant d'avertissement de la porte de soute arrière avant le décollage.

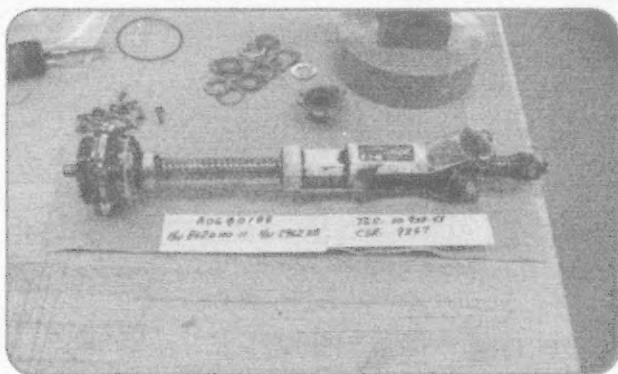
Le 21 novembre 2006, un Bombardier CL-600-2B19 ayant 49 passagers et 3 membres d'équipage à bord, effectue un vol régulier de Vancouver (C.-B.) à Prince George (C.-B.). Vers 15 h 14, heure normale du Pacifique, l'avion reçoit une autorisation d'approche de non-précision sur la piste 33 à l'aéroport de Prince George. Alors qu'il est établi en approche finale, l'équipage de conduite reçoit une observation météorologique spéciale indiquant des conditions inférieures aux minimums réglementaires. L'équipage de conduite poursuit l'approche et règle les volets à 45°. À l'atteinte du repère d'approche finale, l'équipage de conduite exécute une approche interrompue et remarque que les volets demeurent coincés à 45°. Les membres de l'équipage de conduite se déroutent vers leur aéroport de dégagement, soit Grande Prairie (Alb.). L'avion est autorisé à maintenir 15 000 pieds et est guidé vers Grande Prairie. À 15 h 37, l'équipage de conduite demande des vecteurs radar pour Fort St. John (C.-B.) alors qu'il reste environ 500 lb de carburant, ce qui équivaut à moins de 10 min de vol. Personne n'est blessé.

Un des vérins du circuit des volets examiné par le BST

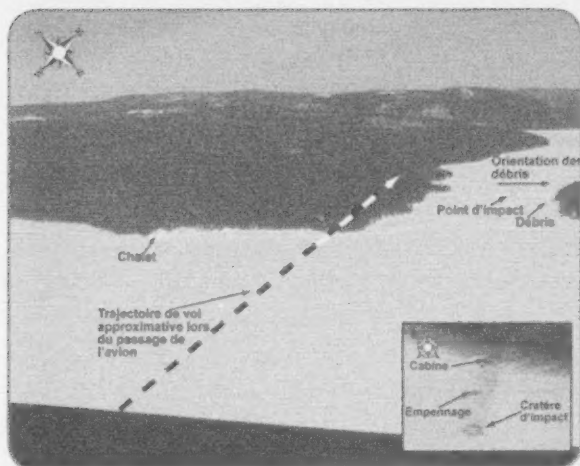
Le 1<sup>er</sup> avril 2007, un Piper PA31-350 Navajo effectue un vol selon les règles de vol à vue (VFR) entre Sept-Îles (Qc) et Wabush (T.-N.-L.). Le pilote, seul à bord, décolle vers 6 h 30, heure avancée de l'Est. Peu avant 7 h, l'appareil bifurque de sa route pour se rendre au Grand lac Germain afin de survoler le chalet d'amis. Vers 7 h, l'avion survole la baie sud-est du Grand lac Germain. Le pilote effectue un deuxième survol. L'appareil se dirige en direction nord-est avant de disparaître derrière les arbres. Quelques secondes plus tard, le bimoteur s'écrase sur la surface gelée du lac. Le pilote subit des blessures mortelles; l'avion est détruit par le choc.

Vue aérienne du site de l'accident

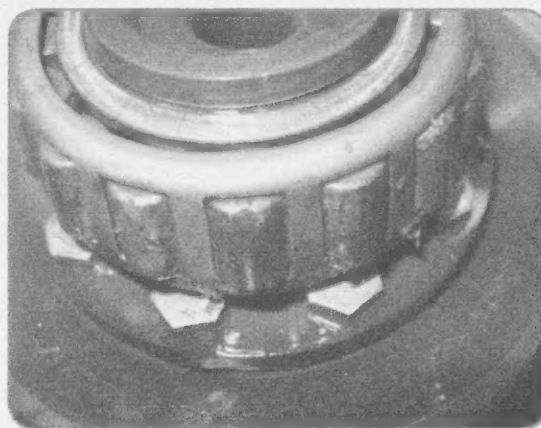
Le 1<sup>er</sup> juillet 2007, un hélicoptère Eurocopter AS 350 B-2 avec le pilote et un passager à bord se dirige vers Points North Landing (Sask.) après avoir décollé d'une cache à carburant située à environ 42 NM au sud-ouest de sa destination. Le passager envoie un avis de vol électronique à un autre employé de l'entreprise de levés installée à Points North Landing afin de signaler l'heure d'arrivée prévue de 19 h 05, heure normale du Centre. À 19 h 45, comme l'hélicoptère n'est pas encore arrivé, l'entreprise de levés lance la procédure en cas d'urgence. Des débris sont retrouvés le lendemain dans le lac Bernick à environ 25 NM au sud-ouest de Points North Landing. L'hélicoptère lourdement endommagé est retrouvé au fond du lac. Les deux occupants ont été grièvement blessés au moment de l'impact avec la surface de l'eau et se sont noyés quand l'appareil a coulé.

Piqûres de corrosion telles que trouvées sur le palier numéro trois de la turbine de travail du moteur (visitez le site en ligne de SA-N pour voir la photo en couleur.)

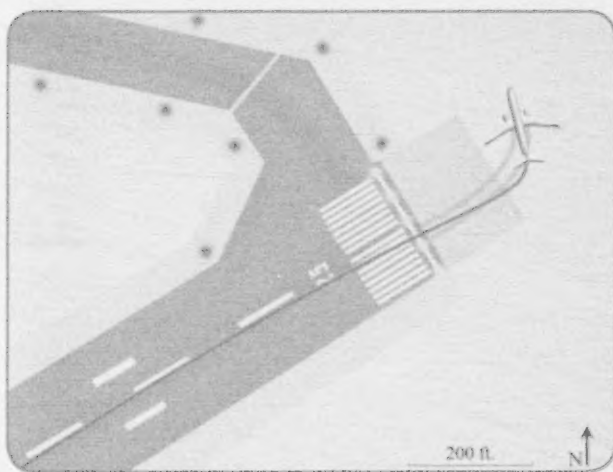
Schéma des lieux

3. La piste était plus glissante que ce qui avait été signalé, ce qui, combiné à l'atterrissage long et à la vitesse élevée, s'est traduit par une augmentation de la distance nécessaire à l'atterrissage. Cette augmentation a donné un résultat supérieur à la distance encore disponible à l'atterrissage, et c'est pour cela qu'il y a eu sortie en bout de piste.

4. Les aérofreins n'avaient pas été armés, et leur utilisation tardive a fait très légèrement augmenter la distance d'arrêt.
